IGLESIA DE SANTA CRUZ

Iglesia de Santa Cruz
Procesos de Rehabilitación

Procesos de Restauración en Piedra

Reparación, consolidación y restitución volumétrica de elementos de piedra

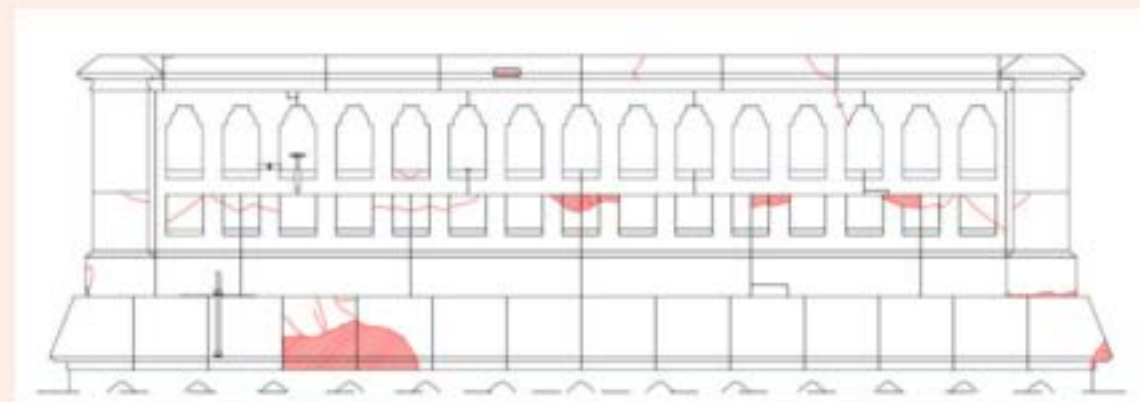
Durante las inspecciones previas y campañas de toma de datos, se comprueba la existencia de diversas patologías, producidas por la falta de mantenimiento y la continua exposición de los diferentes elementos de la balaustrada de piedra a la acción de los agentes atmosféricos.

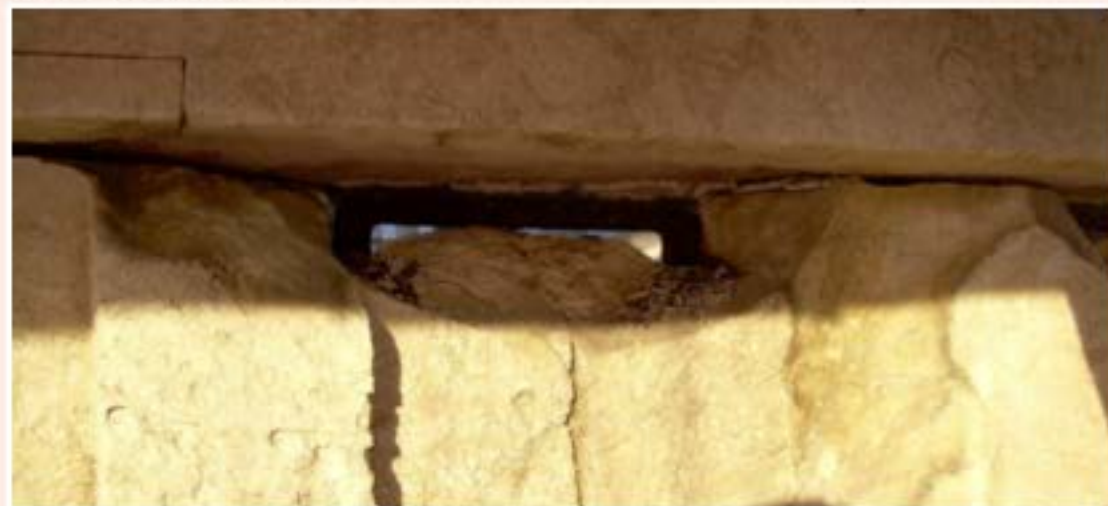
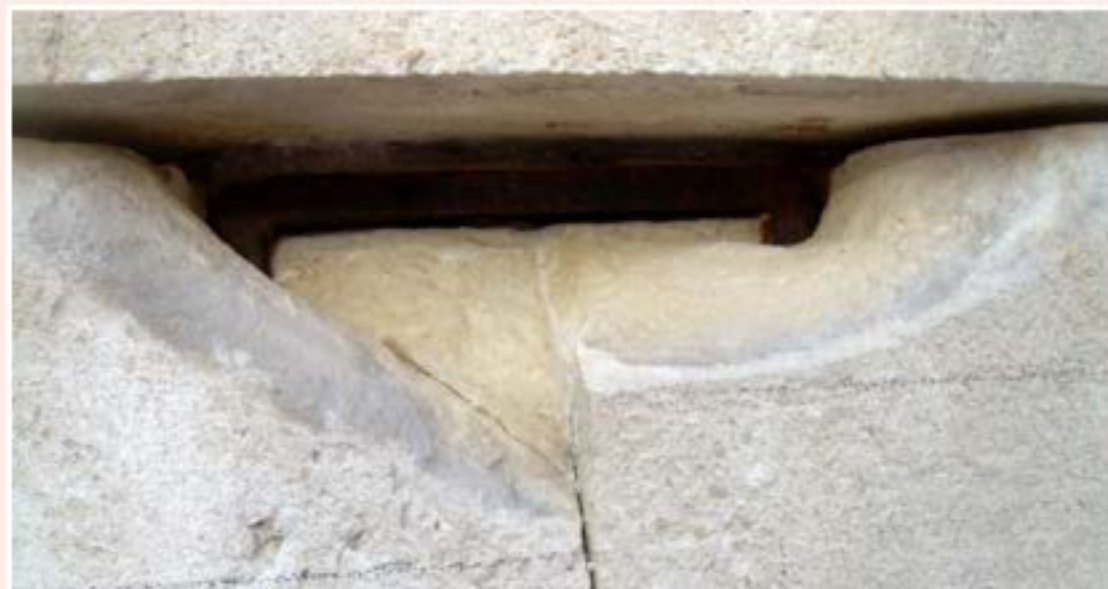
La ausencia de protección superior de albardillas, así como el progresivo deterioro del llagueado por falta de mantenimiento y reposición, permite la filtración del agua de lluvia por las juntas existentes entre los sillares de piedra. Esto produce la corrosión y laminación de las llaves de hierro y permite acumulaciones de agua de lluvia, que al congelarse con las bajas temperaturas del invierno, actúan como cuñas naturales que someten a gran presión a la piedra, que finalmente termina por agrietarse y desprenderse.

1. Reparación y pasivado de las llaves de hierro.
2. Restitución volumétrica de la piedra, mediante reparaciones por fijación o injerto.
3. Reparación de llagueados mediante inyectado de lechada de cal.
4. Colocación de albardillas de zinc que aseguren la impermeabilidad del conjunto.

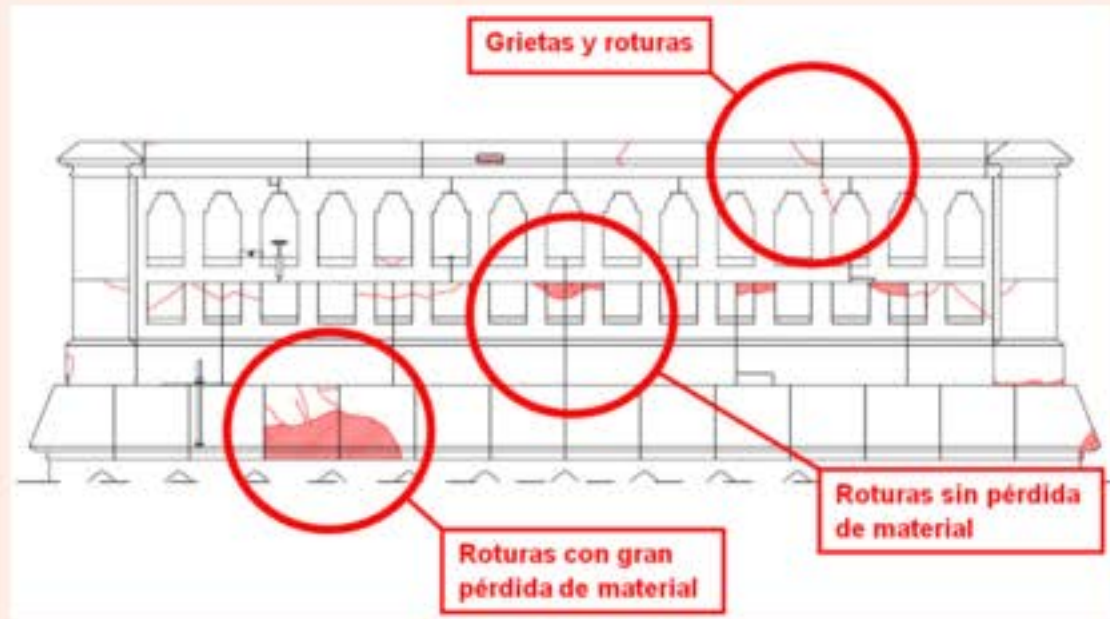
Se detectan tres tipologías de problemas a resolver, en función de su tamaño y la pérdida o no del material pétreo originario.

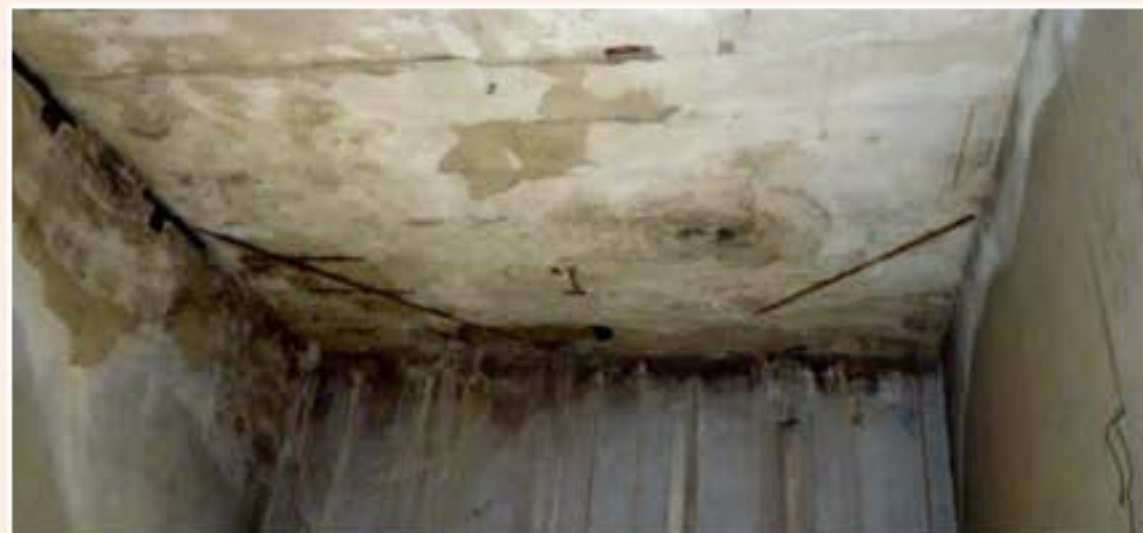
En líneas generales el estado de conservación de los paramentos era muy malo.

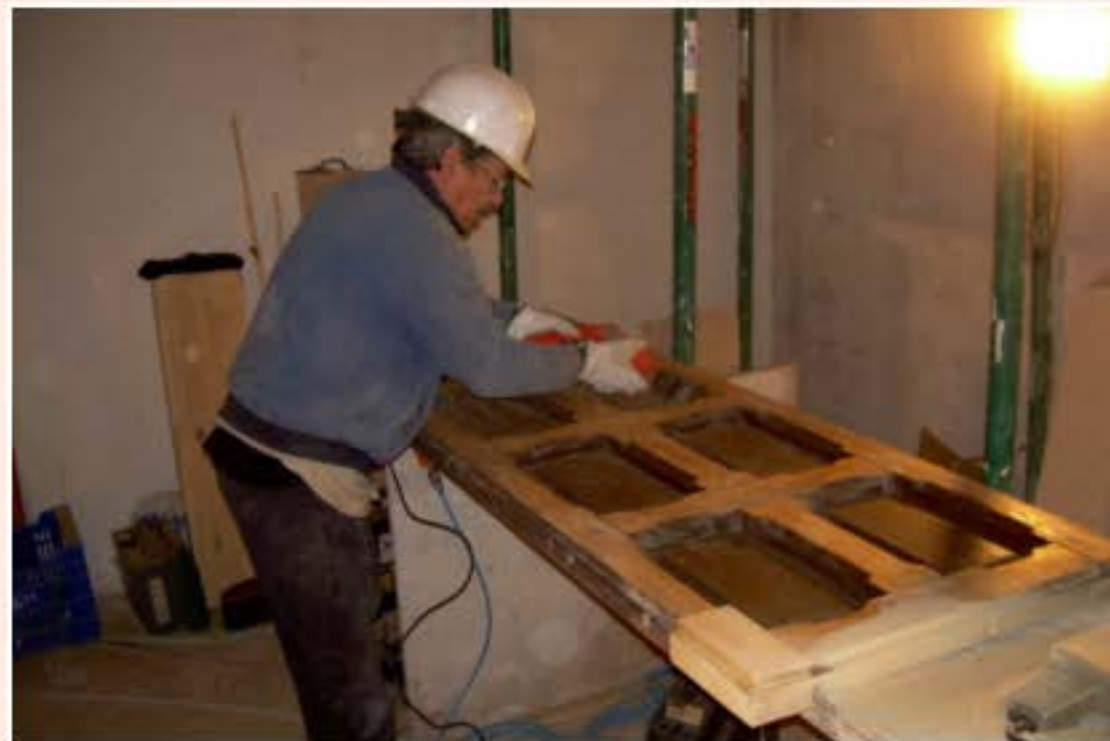
Las unidades más dañadas, requieren de un desmontaje y pieceado artesanal ejecutado por ebanista.

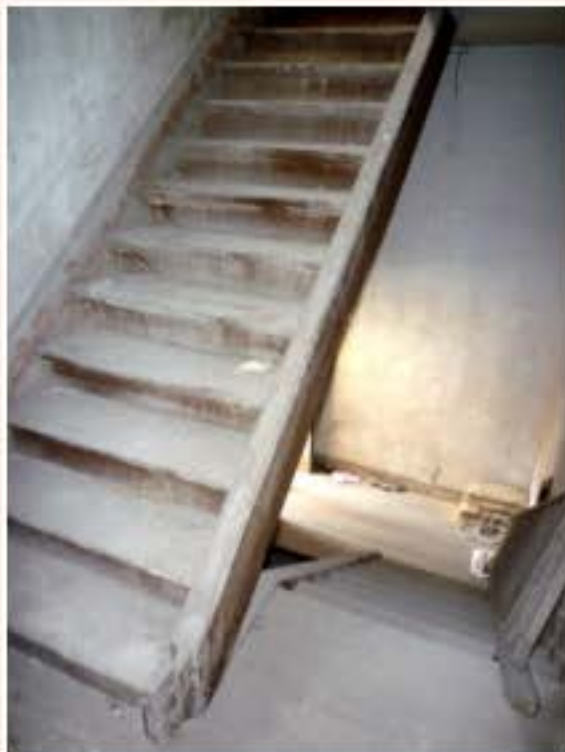
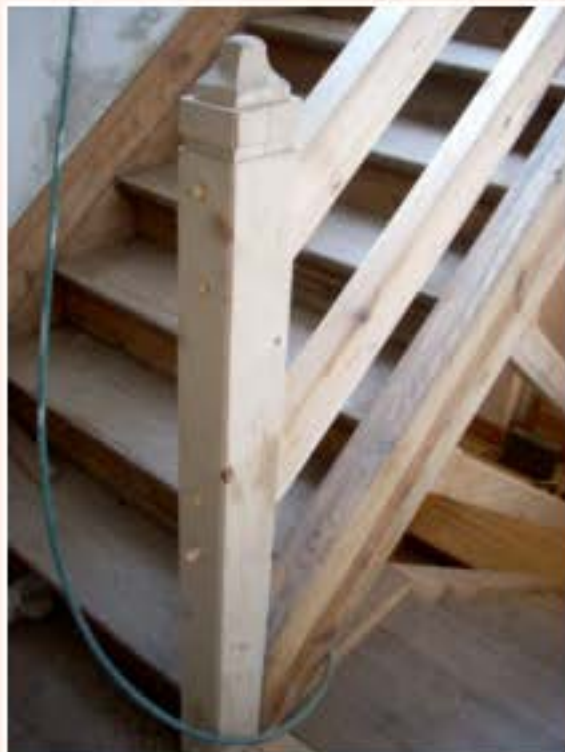
El mal estado de conservación, hace necesaria sustitución de algunos elementos, e incluso la incorporación de partes que habían desaparecido con el paso del tiempo.
