IGLESIA DE SANTA CRUZ

Iglesia de Santa Cruz
Procesos de Rehabilitación

Procesos de Restauración en Piedra

Reparación, consolidación y restitución volumétrica de elementos de piedra

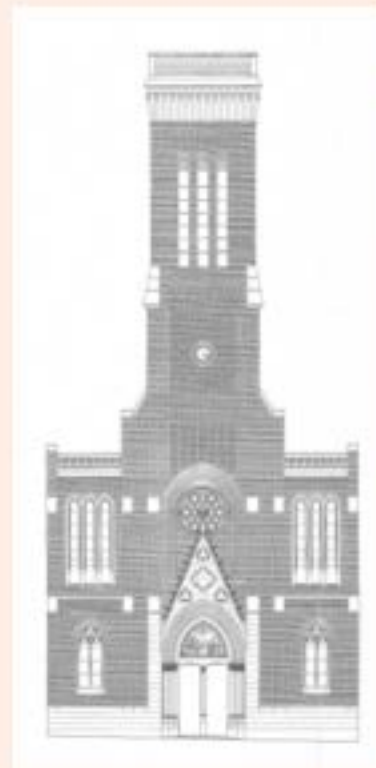
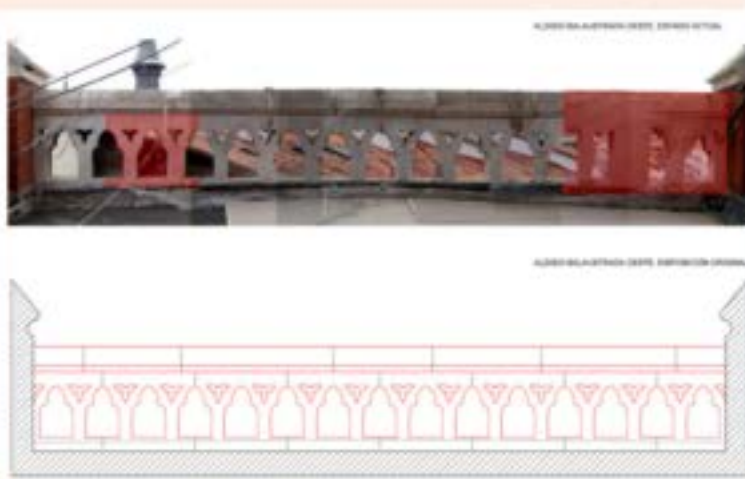
Durante las inspecciones previas y campañas de toma de datos, se comprueba la existencia de diversas patologías, producidas por la falta de mantenimiento y la continua exposición de los diferentes elementos de la balaustrada de piedra a la acción de los agentes atmosféricos.

La ausencia de protección superior de albardillas, así como el progresivo deterioro del llagueado por falta de mantenimiento y reposición, permite la filtración del agua de lluvia por las juntas existentes entre los sillares de piedra. Esto produce la corrosión y laminación de las llaves de hierro y permite acumulaciones de agua de lluvia, que al congelarse con las bajas temperaturas del invierno, actúan como cuñas naturales que someten a gran presión a la piedra, que finalmente termina por agrietarse y desprenderse.

El proceso de restauración comprenderá los siguientes trabajos:

1. Reparación y pasivado de las llaves de hierro.
2. Restitución volumétrica de la piedra, mediante reparaciones por fijación o injerto.
3. Reparación de llagueados mediante inyectado de lechada de cal.
4. Colocación de albardillas de zinc que aseguren la impermeabilidad del conjunto.

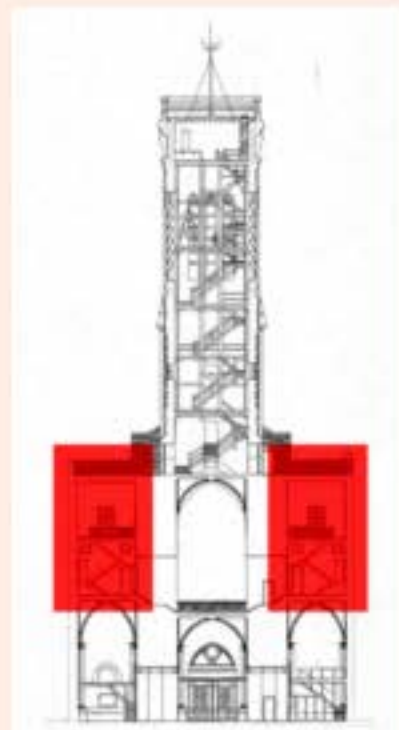
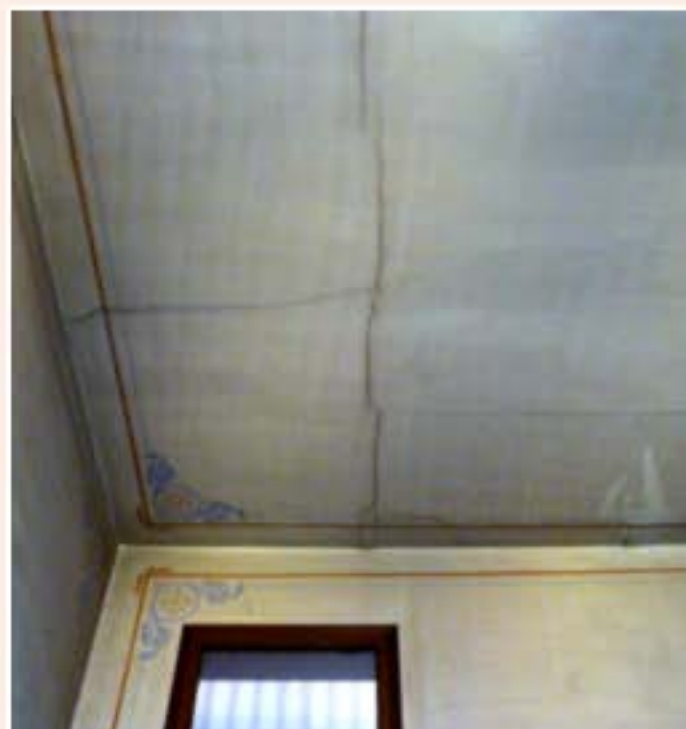
En la fase de toma de datos, se observa la existencia de decoraciones pictóricas de carácter geométrico, que se conservaban relativamente bien en aquellos paramentos interiores cuyo revestimiento se había visto afectado en menor medida por humedades y grietas.

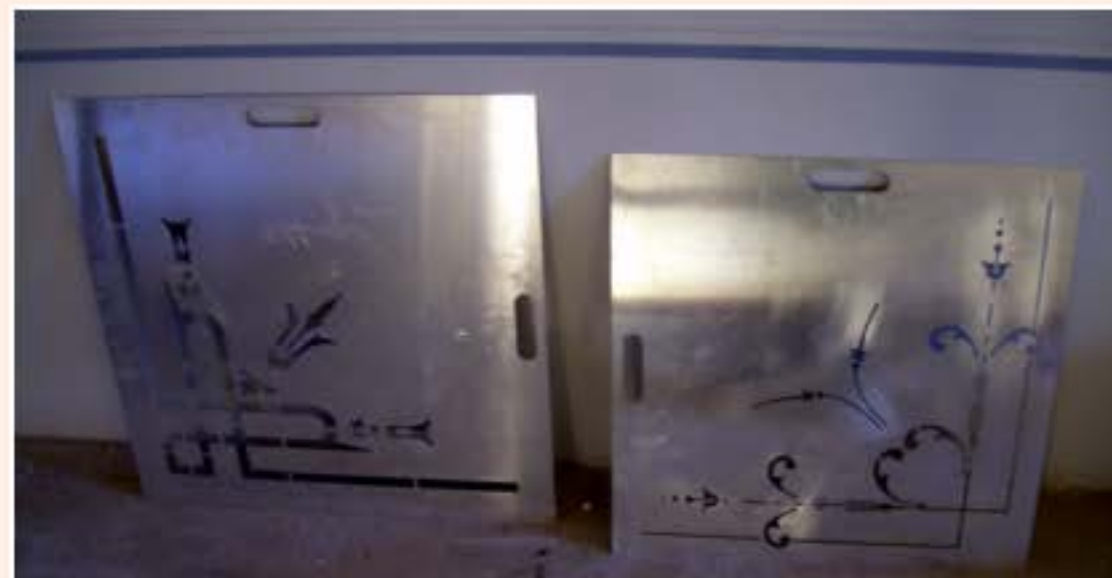
En líneas generales el estado de conservación de los paramentos era muy malo.

Se distinguieron dos motivos geométricos diferentes. Mediante calco con papel vegetal se extrajeron las formas y se trasladaron a unas plantillas metálicas de acero galvanizado, recortadas con lasser.

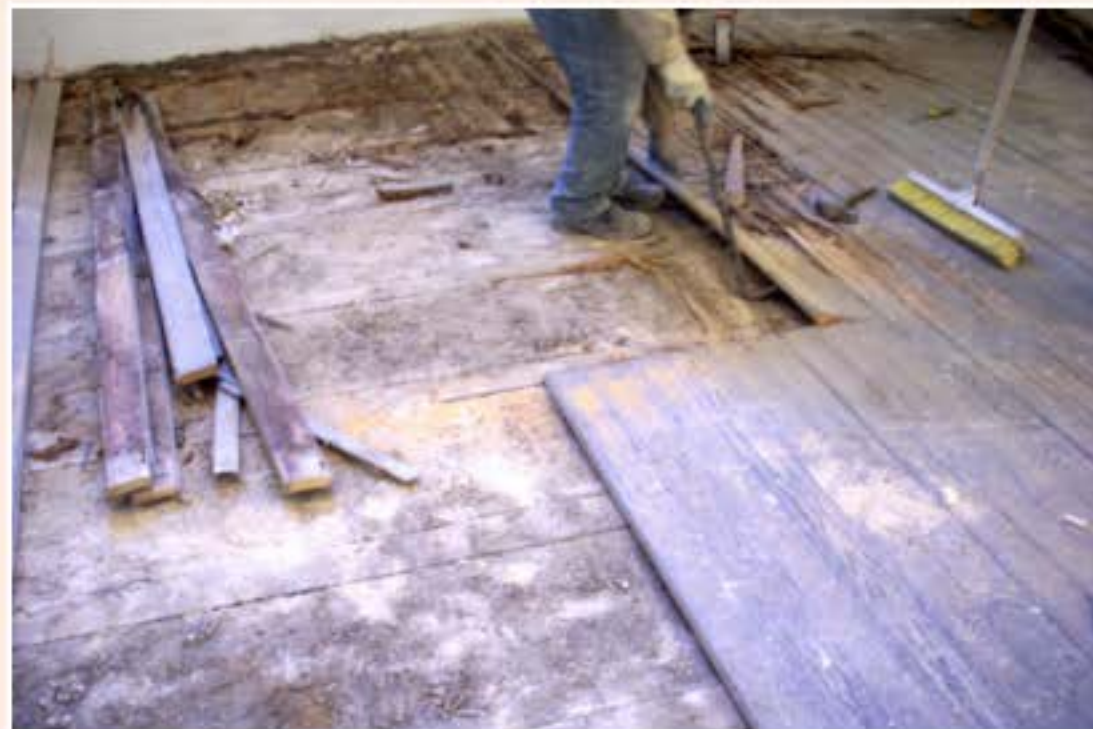
El mal estado de conservación, hace necesaria sustitución de algunos elementos, e incluso la incorporación de partes que habían desaparecido con el paso del tiempo.

Trabajos de desmontaje con acopio de las tablas de madera de pino de la tarima existente en los Cuerpos Laterales.
